金菜屋 敷地周辺の様子

Design

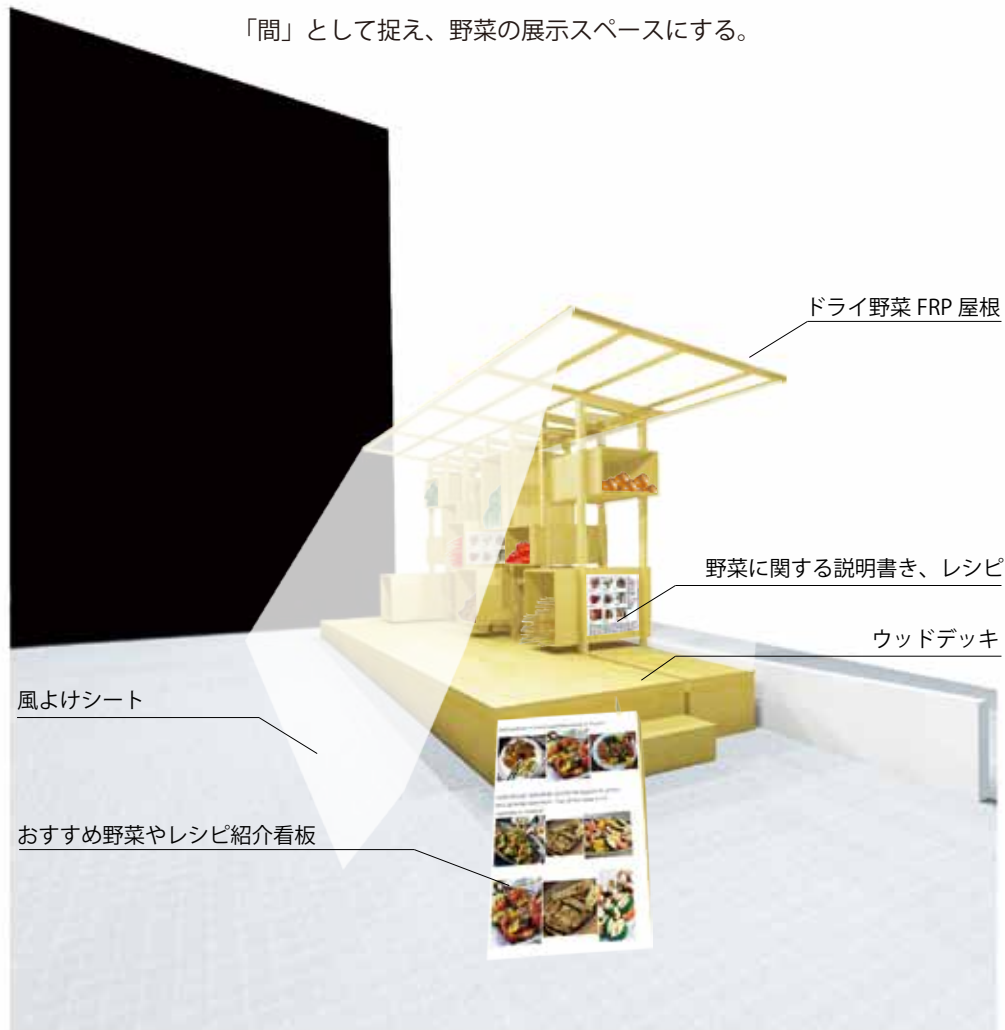
Concept of design1 柱の間

本来建具などを取り付け機能的に使用する柱間を、床の間のように「間」として捉え、野菜の展示スペースにする。

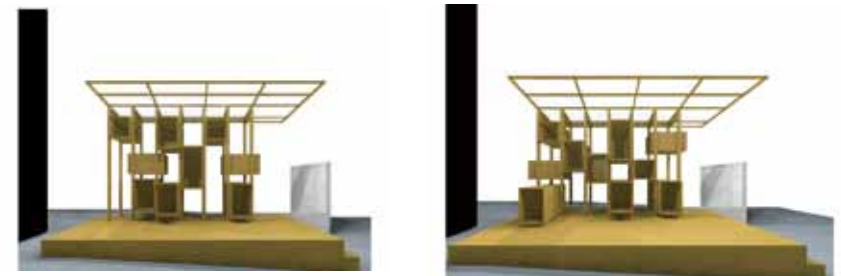
Concept of design2 可動性ディスプレイ

旬の野菜が四季折々に変化するのに応じて、ディスプレイの位置も変更可能。

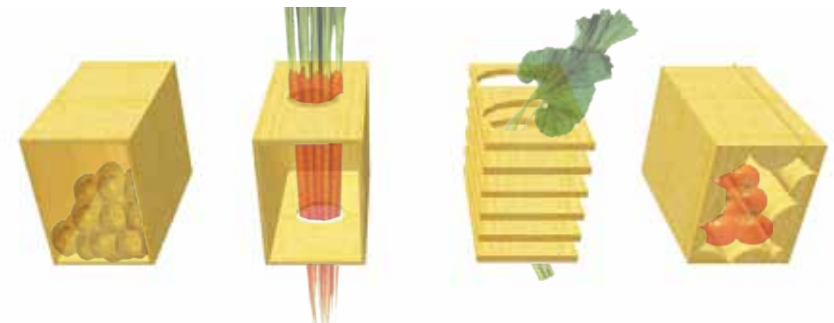
Concept of design3 展示ボックス

展示用のボックスは、野菜に合わせオーダーメイドで作られる。

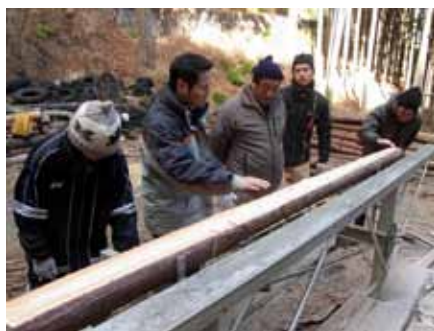
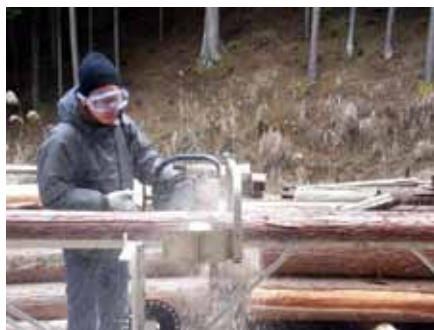
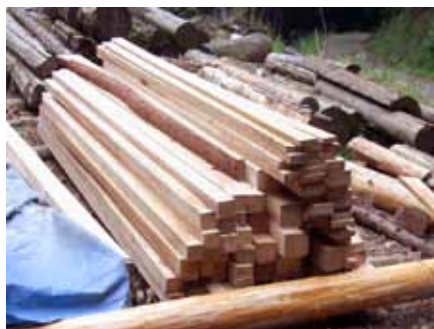
2011.6.14,15,16 製材 @ 奥多摩

奥多摩にある東京農業大学の演習林で製材実習を行った。農大の技術指導員の指導のもと、チェーンソーを土台に固定したログソールという機械を用いて簡易製材を行った。

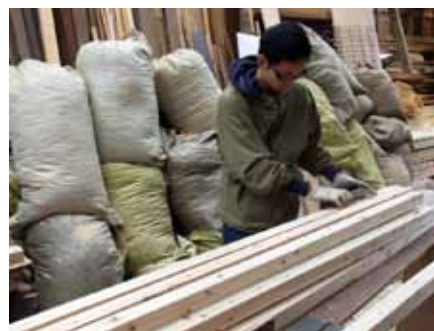
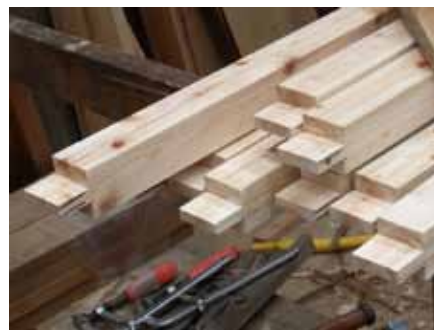
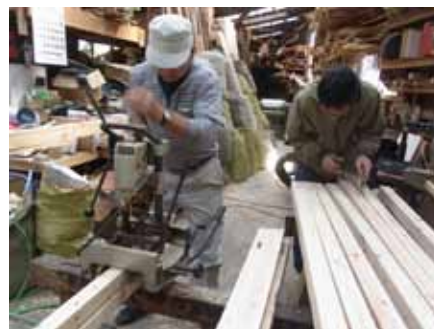
2011.10.11 加工 @ 小金井

小金井の岩崎工務店の協力のもと、材の加工を行った。自動カンナをかけ表面を磨き、ビスや釘を極力使用しないために仕口に切り込みを入れ凹凸を施した。

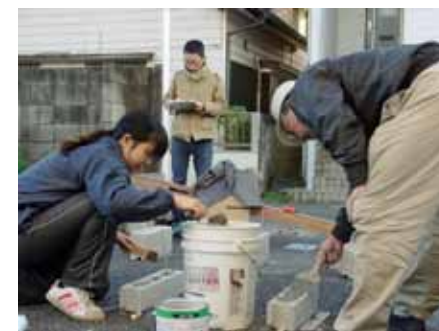
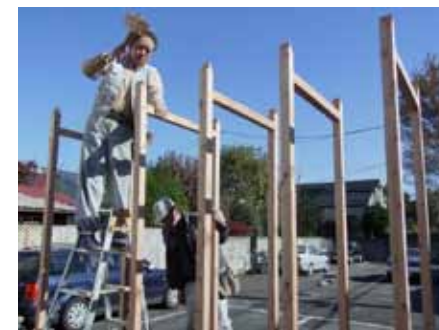
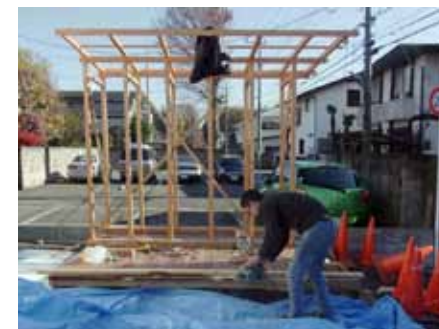
2011.11.21,25 施工 @ 小金井

小金井の岩崎工務店の協力のもと、施工工事を行った。駐車場にコンクリートブロックで基礎工事を行い、土台・柱・梁・屋根を組み上げ、土台にデッキを張った。
